**Asunto: Habilitación de sedes de la Institución Educativa para el desarrollo de actividades académicas presenciales**

## INFORME DE VISITA TÉCNICA

Evaluación visual post-sismo – Sismo 10 de agosto de 2026

| Inmueble / Nombre | Institución Educativa Sagrada Familia, Sede Central. |

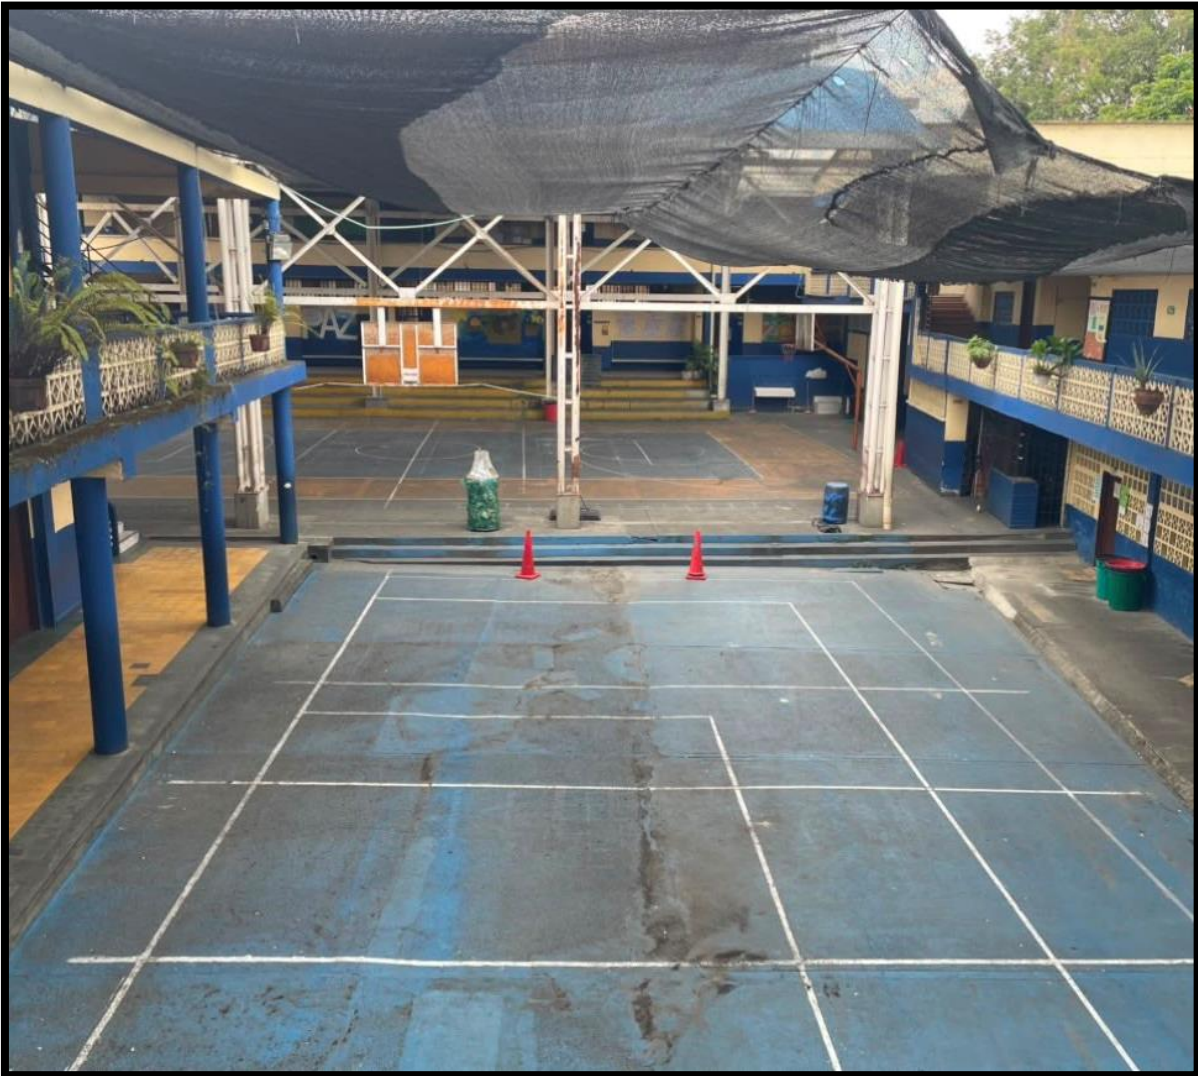
**Fotografía 1.** Instalaciones de la Institución Educativa.

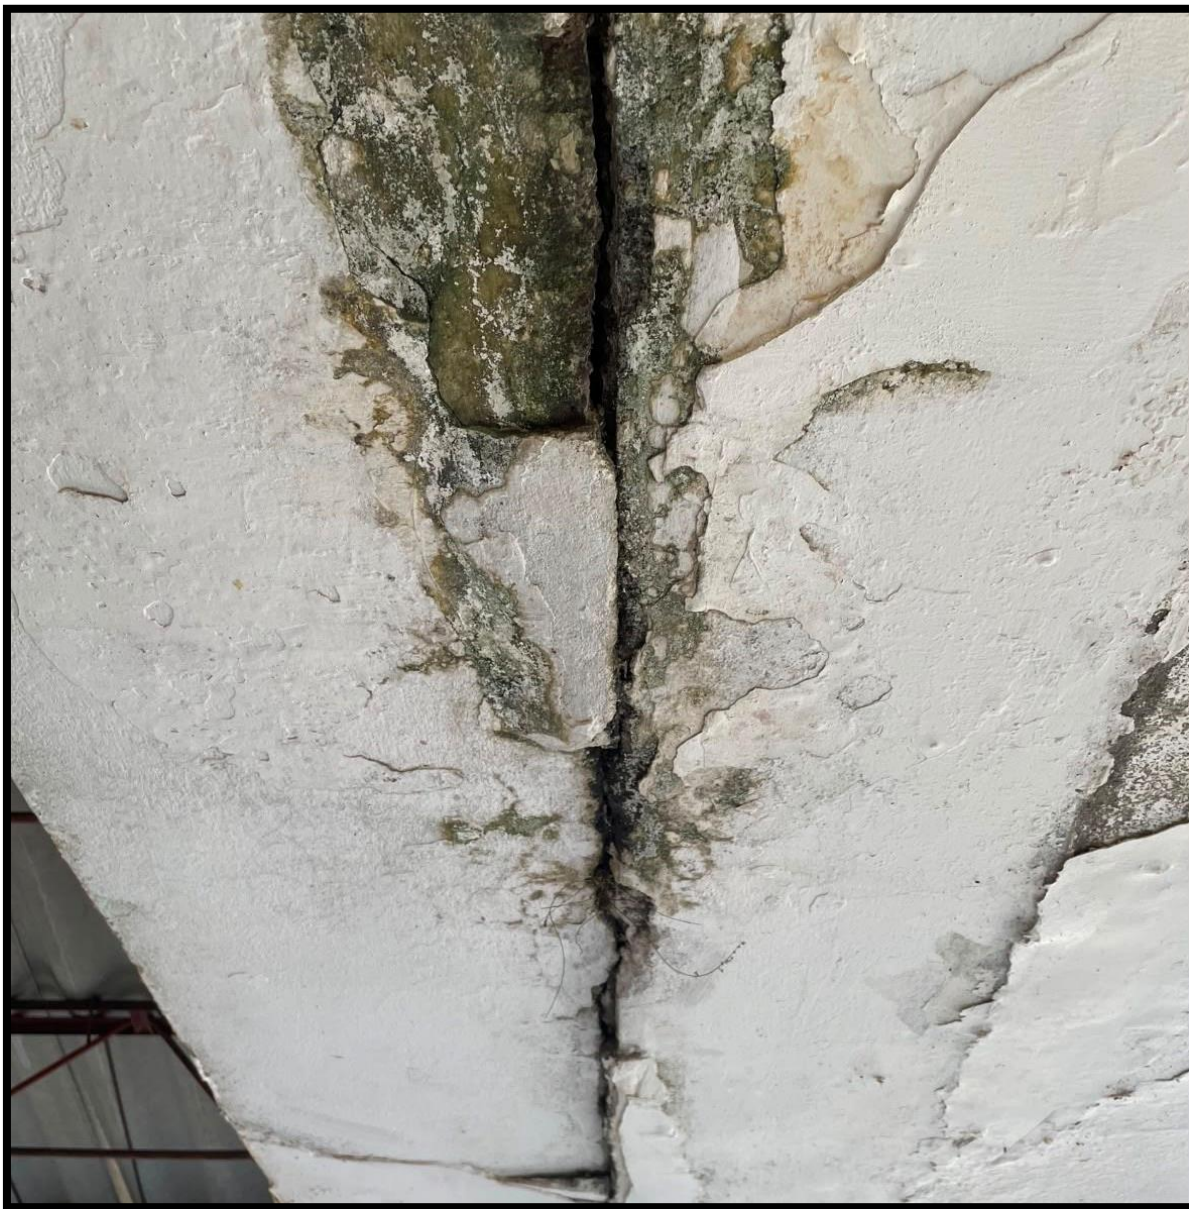
**Fotografía 2.** Fisura en junta de dilatación ubicada en vigas de losa.

- En términos generales, la edificación presenta daños leves, localizados y de carácter principalmente no estructural, asociados especialmente a las juntas de dilatación ya que estas fueron revestidas con material de acabado (repello y estuco) y acabados de elementos arquitectónicos. Las afectaciones observadas pueden ser reparadas mediante intervenciones de mantenimiento y reparación convencionales y, de acuerdo con la inspección realizada, no representan un riesgo evidente para la integridad de las personas que ocupan la edificación.

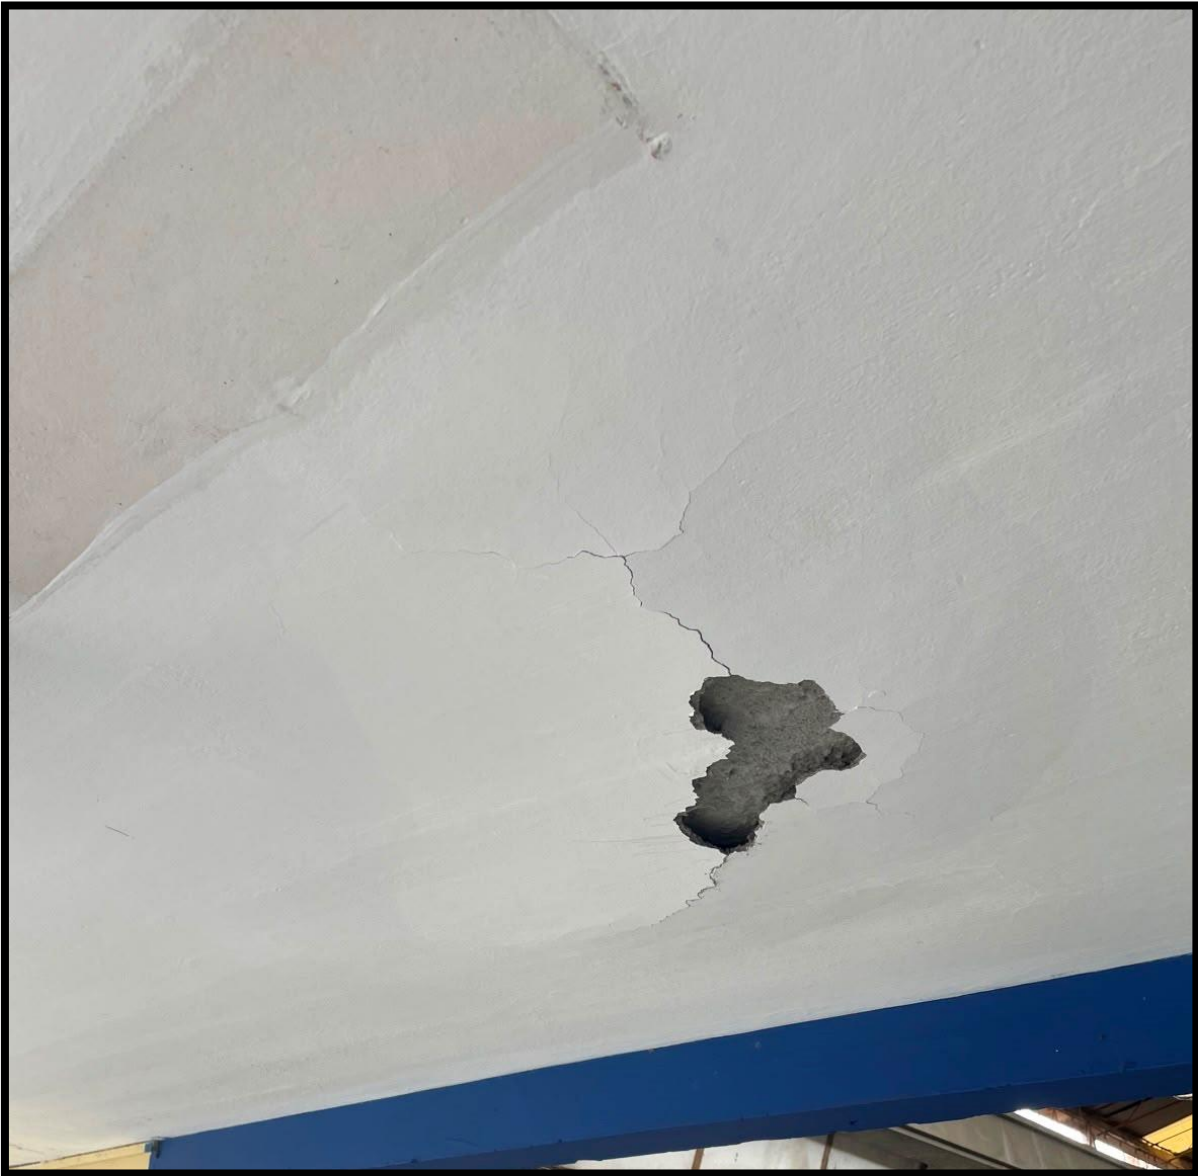
**Fotografía 3.** Desprendimiento de materiales de acabado (Repello y Estuco).

- Se evidencian algunos daños en los cielos. No obstante, estos corresponden principalmente a elementos no estructurales y, de acuerdo con lo observado, no comprometen la integridad del sistema estructural de la edificación. Su recuperación puede realizarse mediante labores convencionales de mantenimiento y reparación.

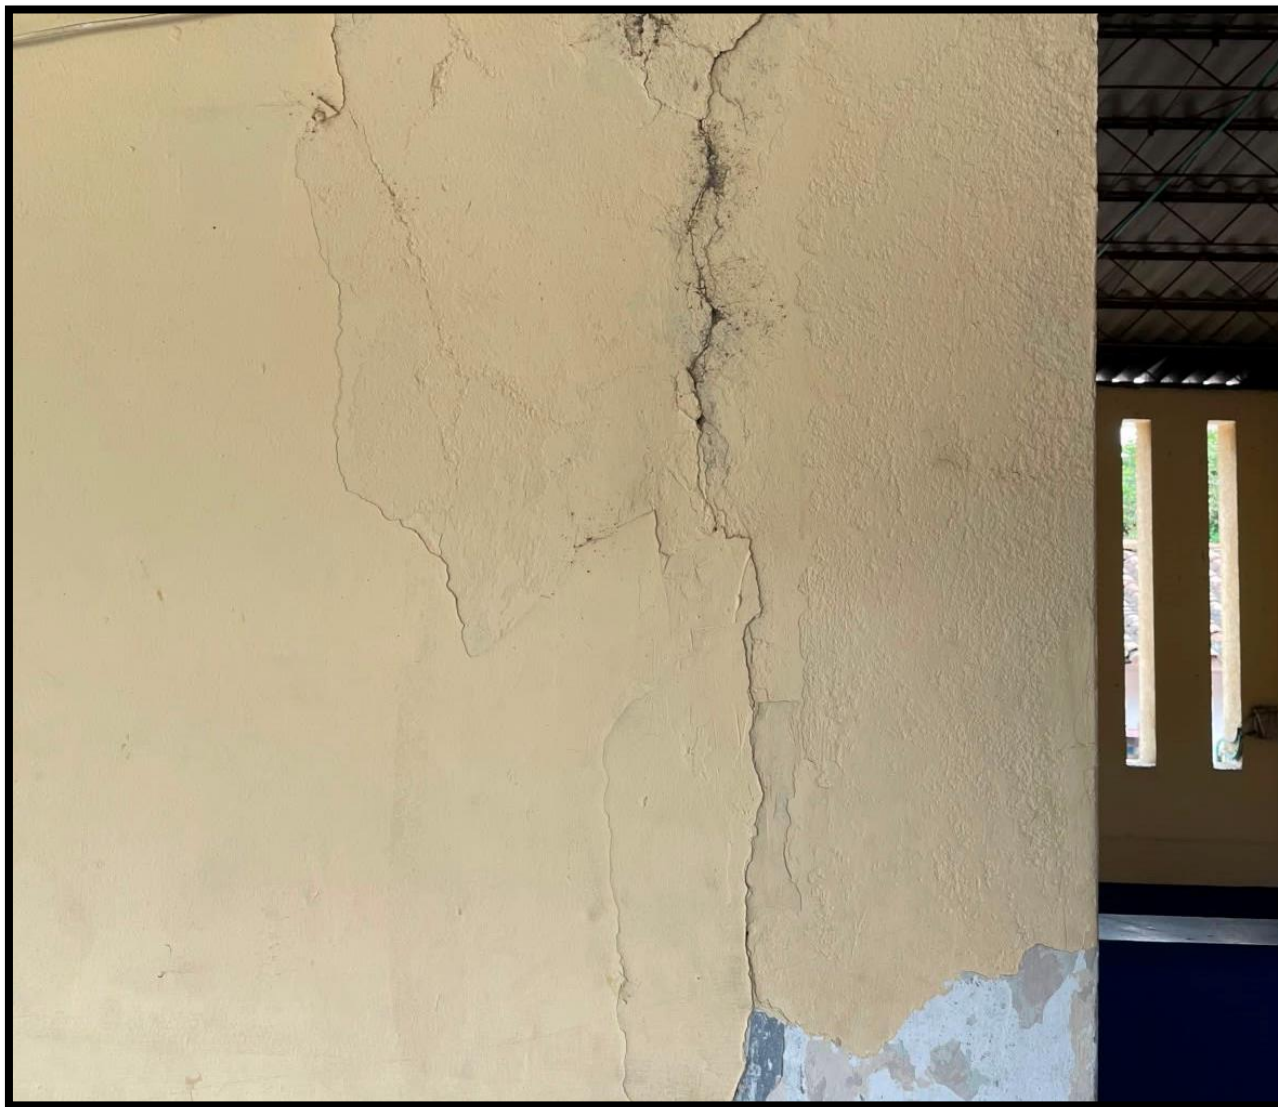
**Fotografía 4.** Fisuras superficiales en mampostería de muros divisorios.

- Los muros divisorios no presentan condiciones aparentes de riesgo de colapso asociadas a desestabilización por peso propio, ni se observan agrietamientos de magnitud que impliquen una pérdida significativa de su estabilidad o rigidez.

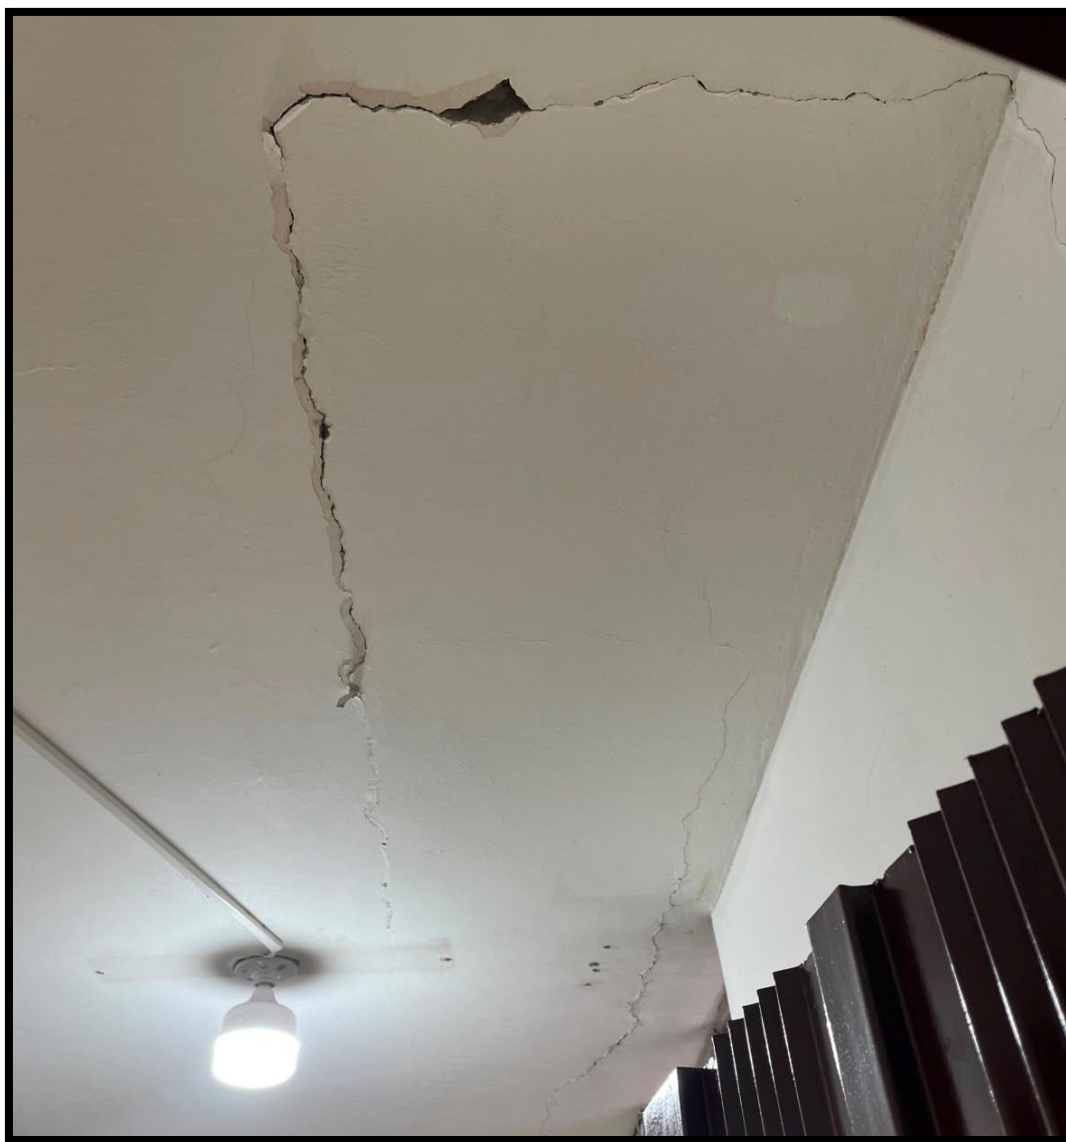
**Fotografía 5.** Fisuras en repello de cielos.

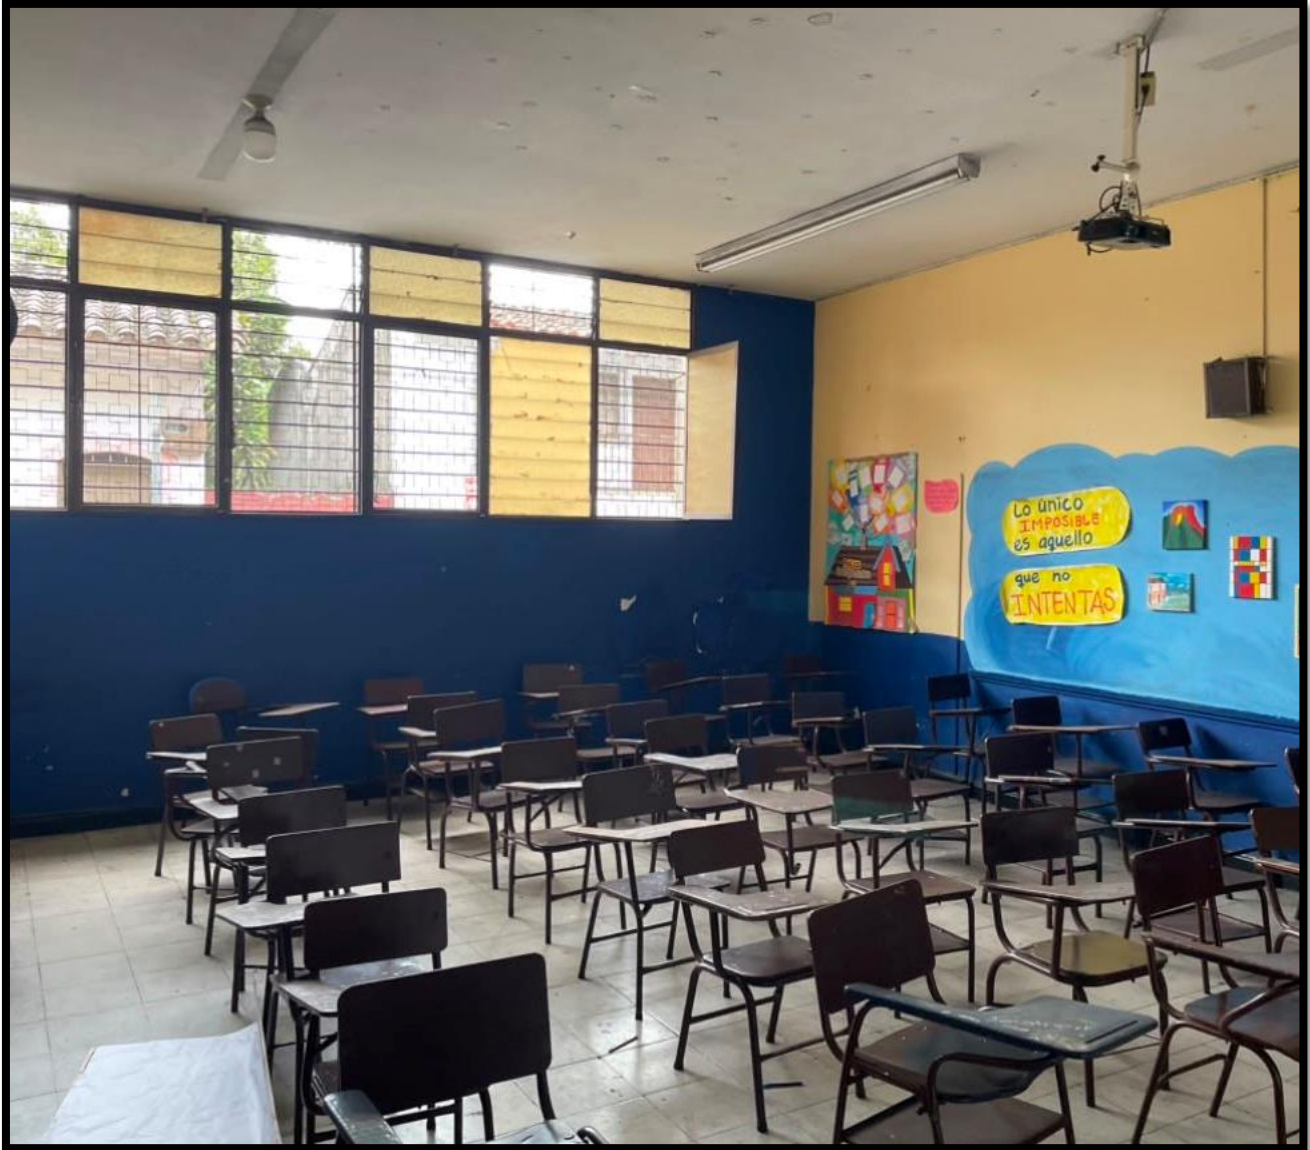
**Fotografía 6.** Aula de clases sin afectación estructural.

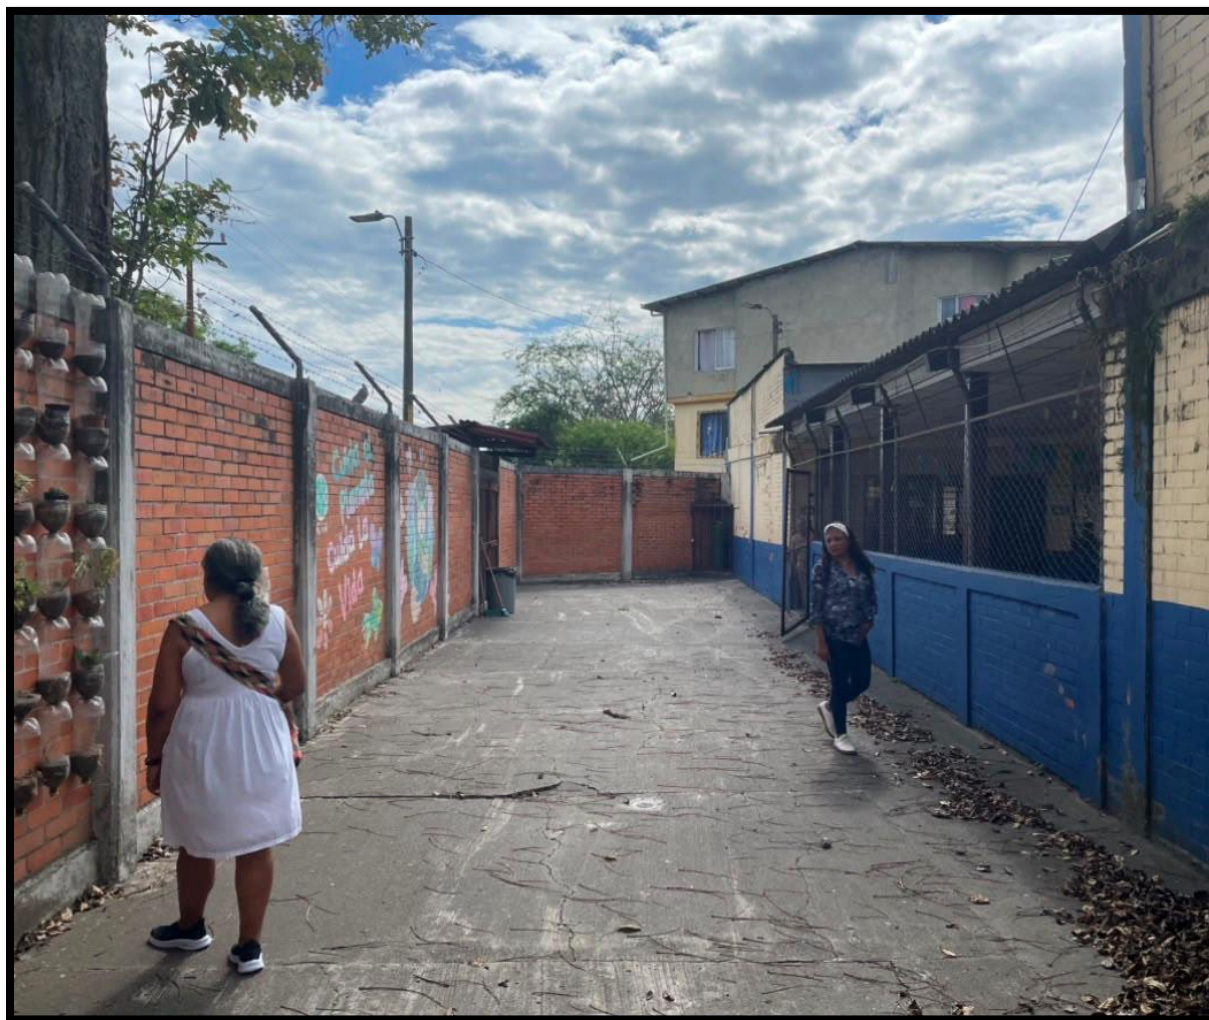
**Fotografía 1.** Instalaciones de la Institución Educativa.

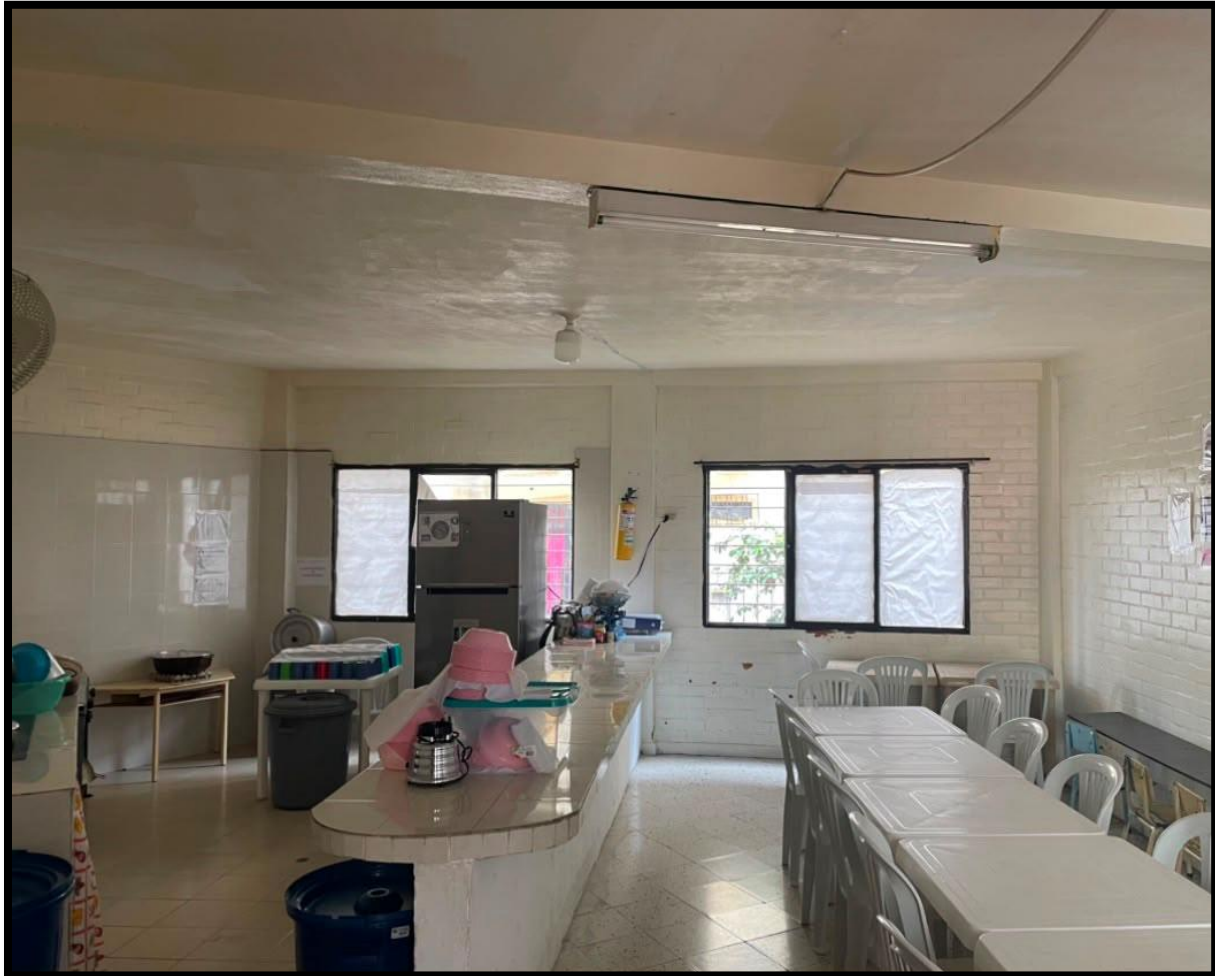
**Fotografía 2.** Cocina sin afectaciones.

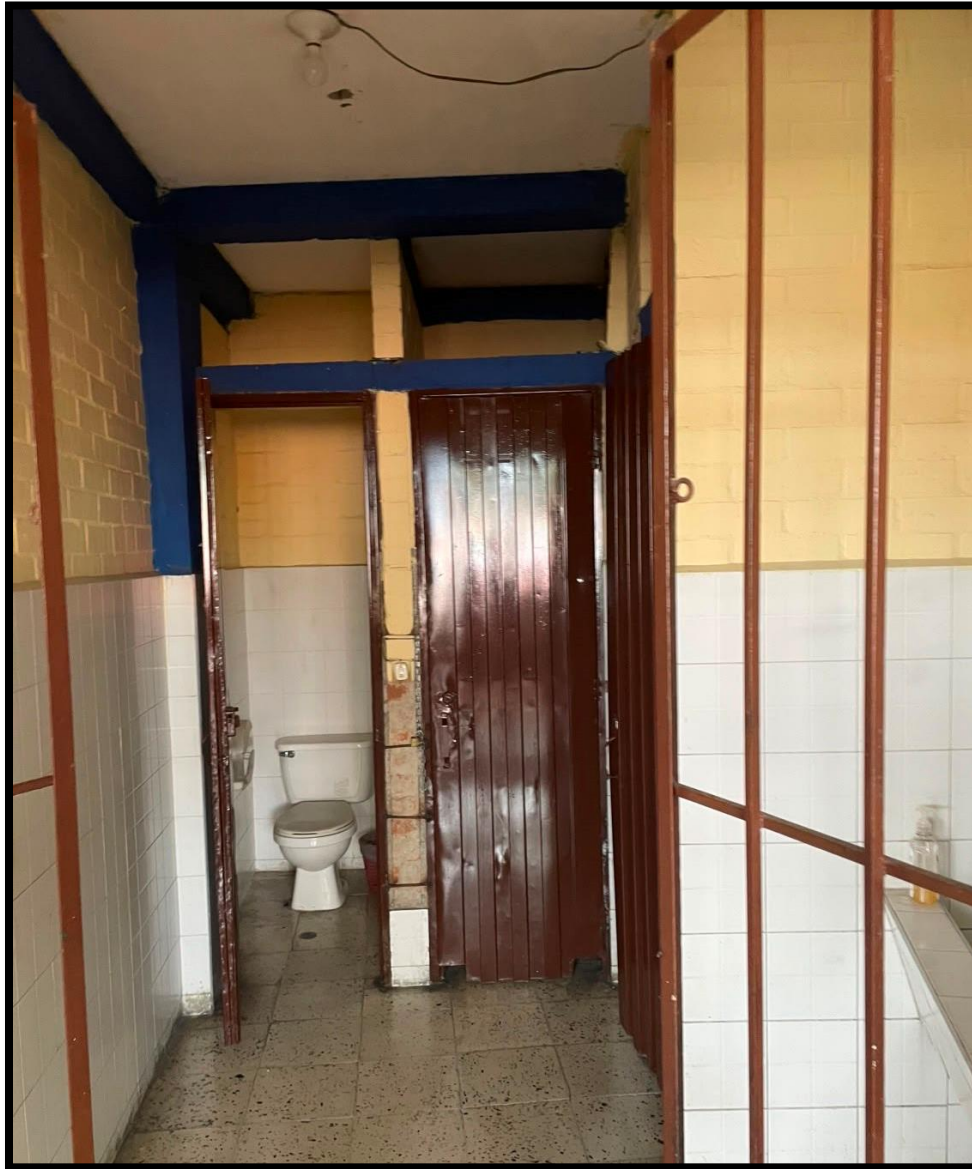
**Fotografía 3.** Baños sin afectaciones.

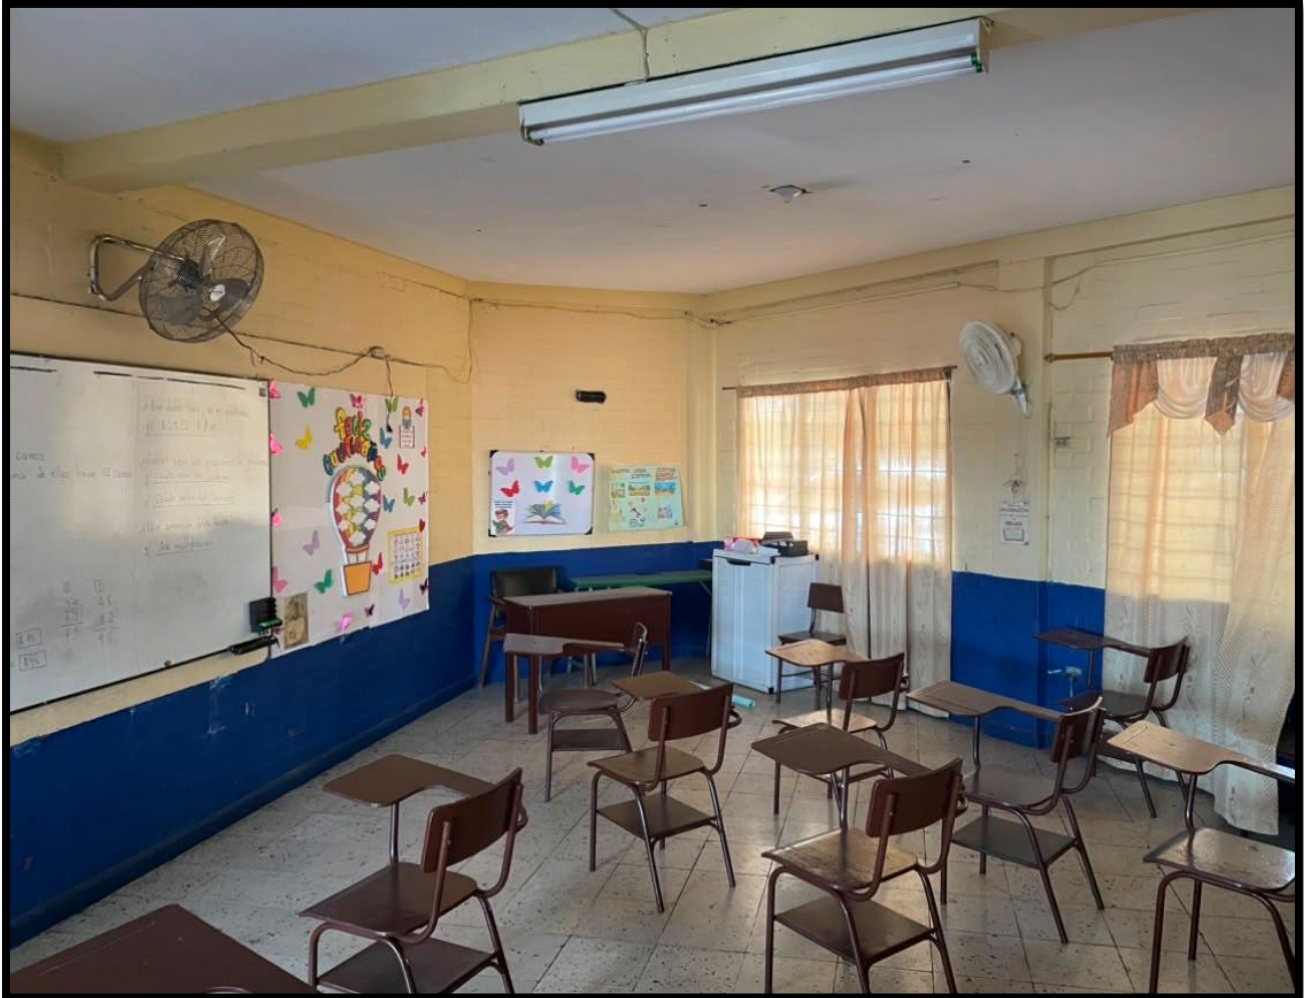
**Fotografía 6.** Aula de clases sin afectación estructural.

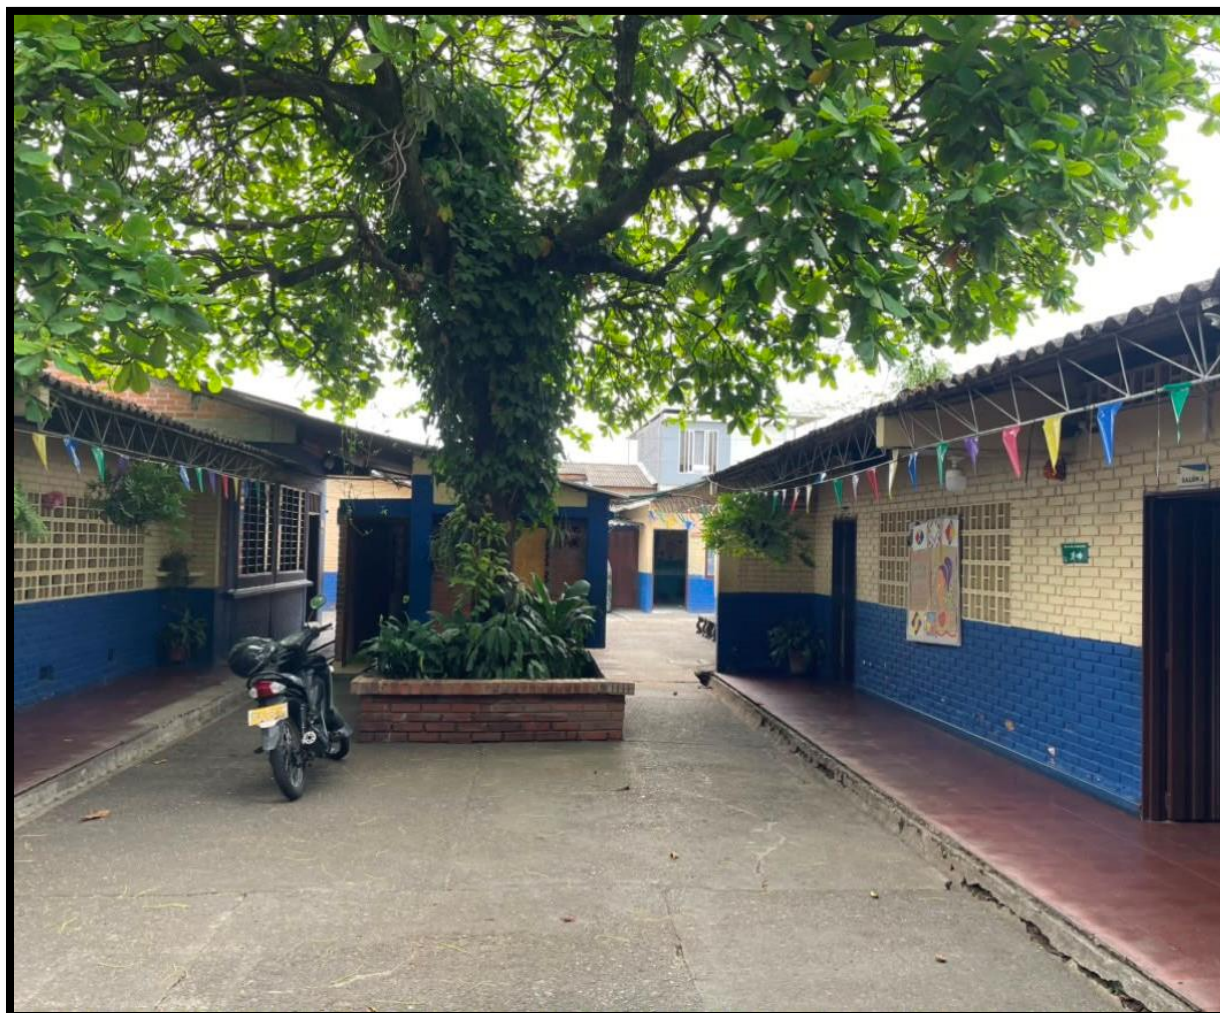
**Fotografía 1.** Instalaciones de la Institución Educativa.

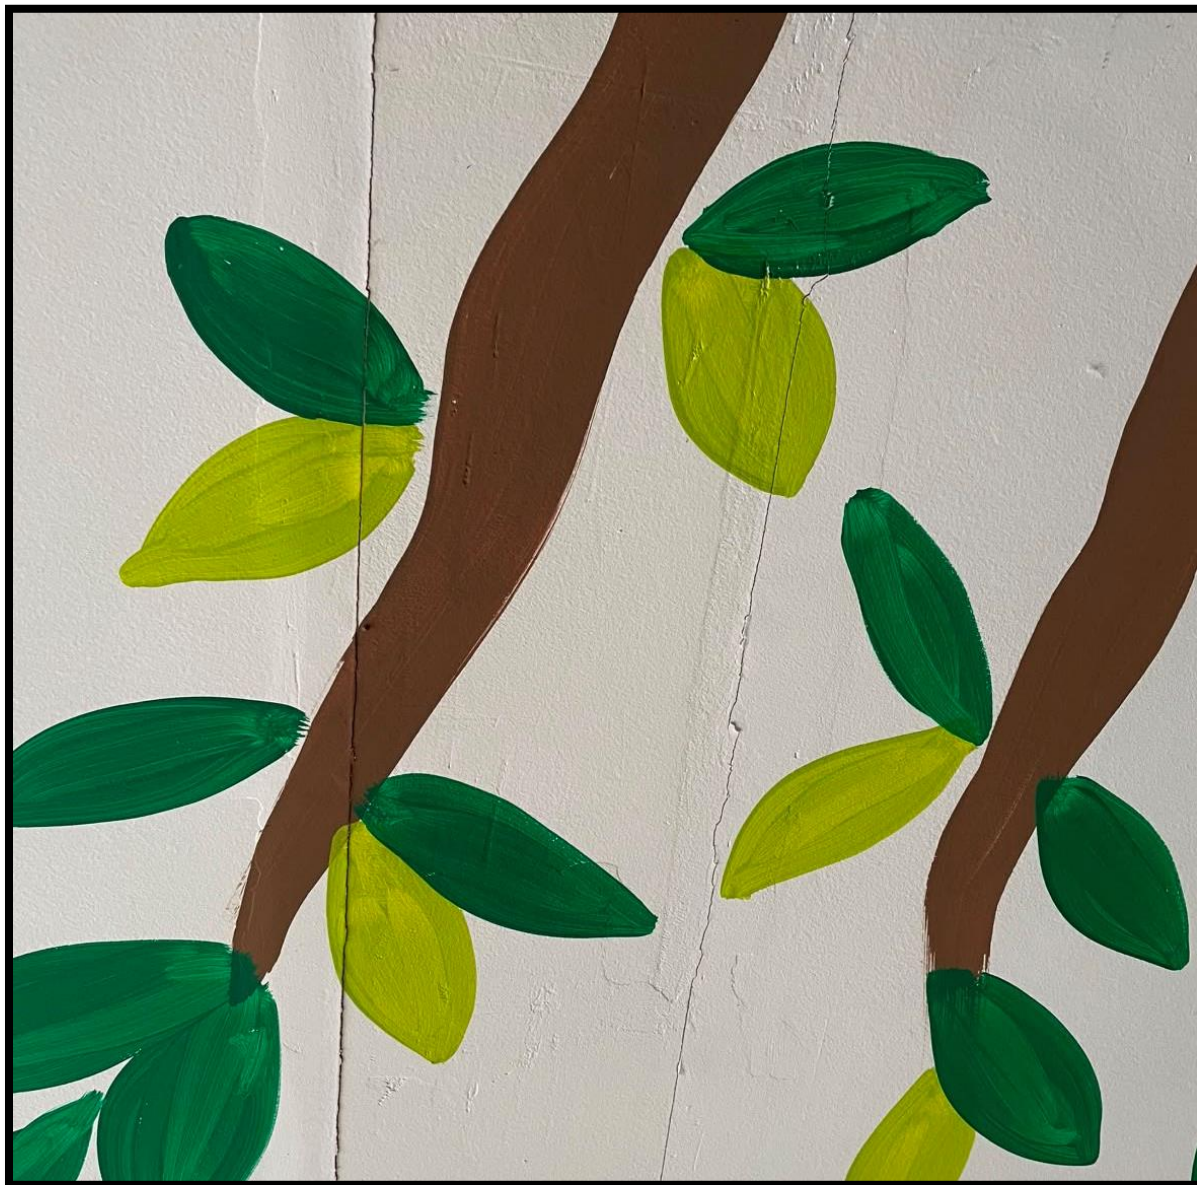
**Fotografía 2.** Dilatación en unión de láminas de panel yeso en cielo falso.

- En términos generales, la edificación presenta daños leves, localizados y de carácter principalmente no estructural, asociados especialmente a las uniones de las láminas de panel yeso en cielo falso. Las afectaciones observadas pueden ser reparadas mediante intervenciones de mantenimiento y reparación convencionales y, de acuerdo con la inspección realizada, no representan un riesgo evidente para la integridad de las personas que ocupan la edificación.

- Se evidencian algunos daños en los cielos. No obstante, estos corresponden principalmente a elementos no estructurales y, de acuerdo con lo observado, no comprometen la integridad del sistema estructural de la edificación. Su recuperación puede realizarse mediante labores convencionales de mantenimiento y reparación.

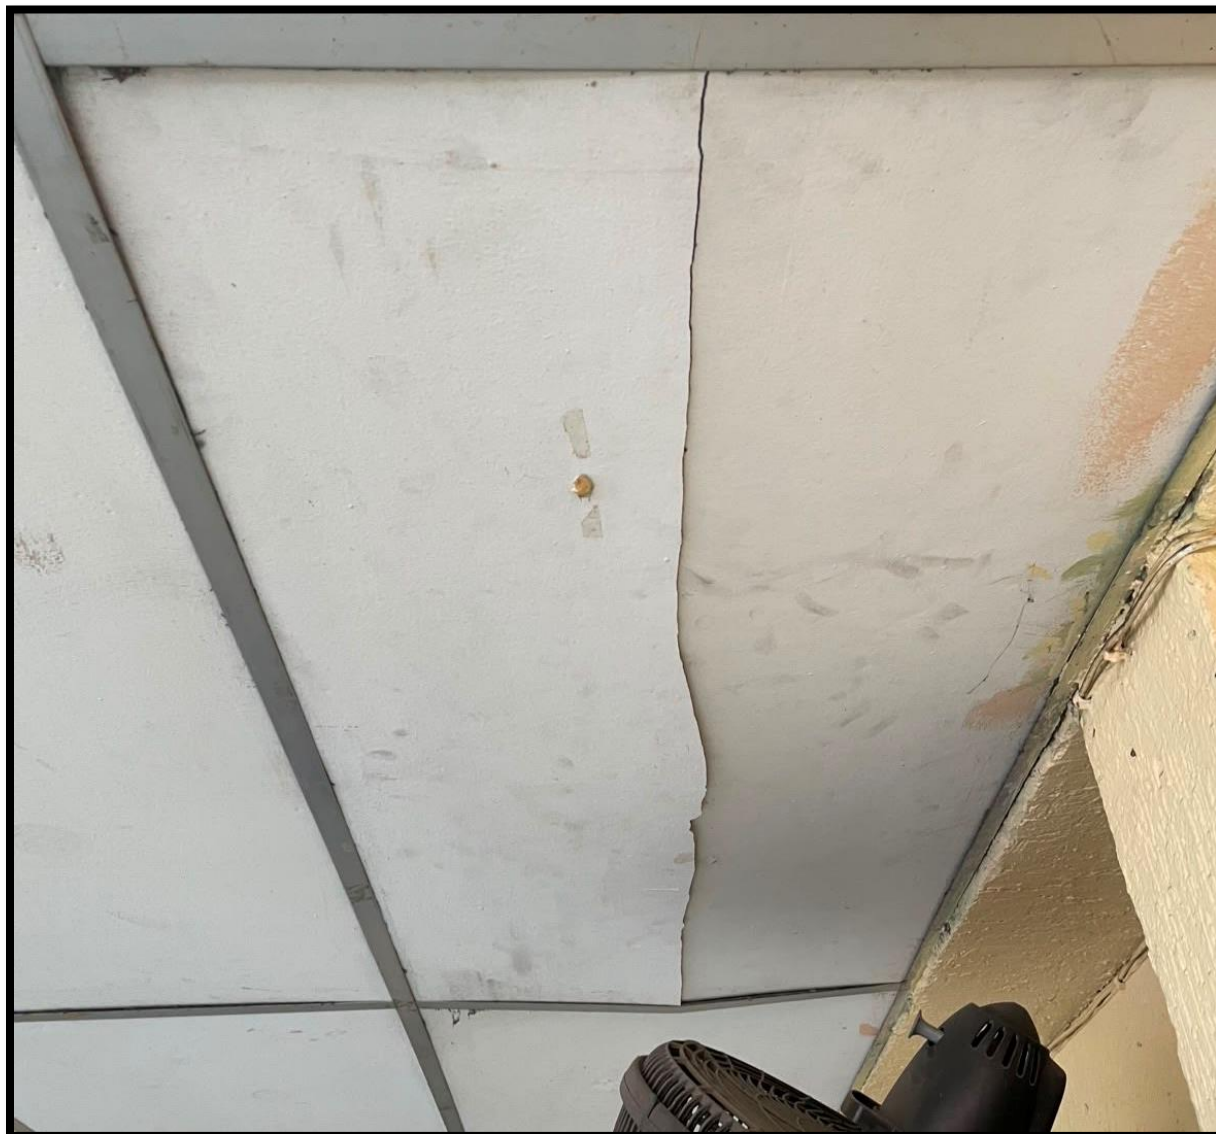
**Fotografía 3.** Ruptura de lámina de súper board en cielo falso.

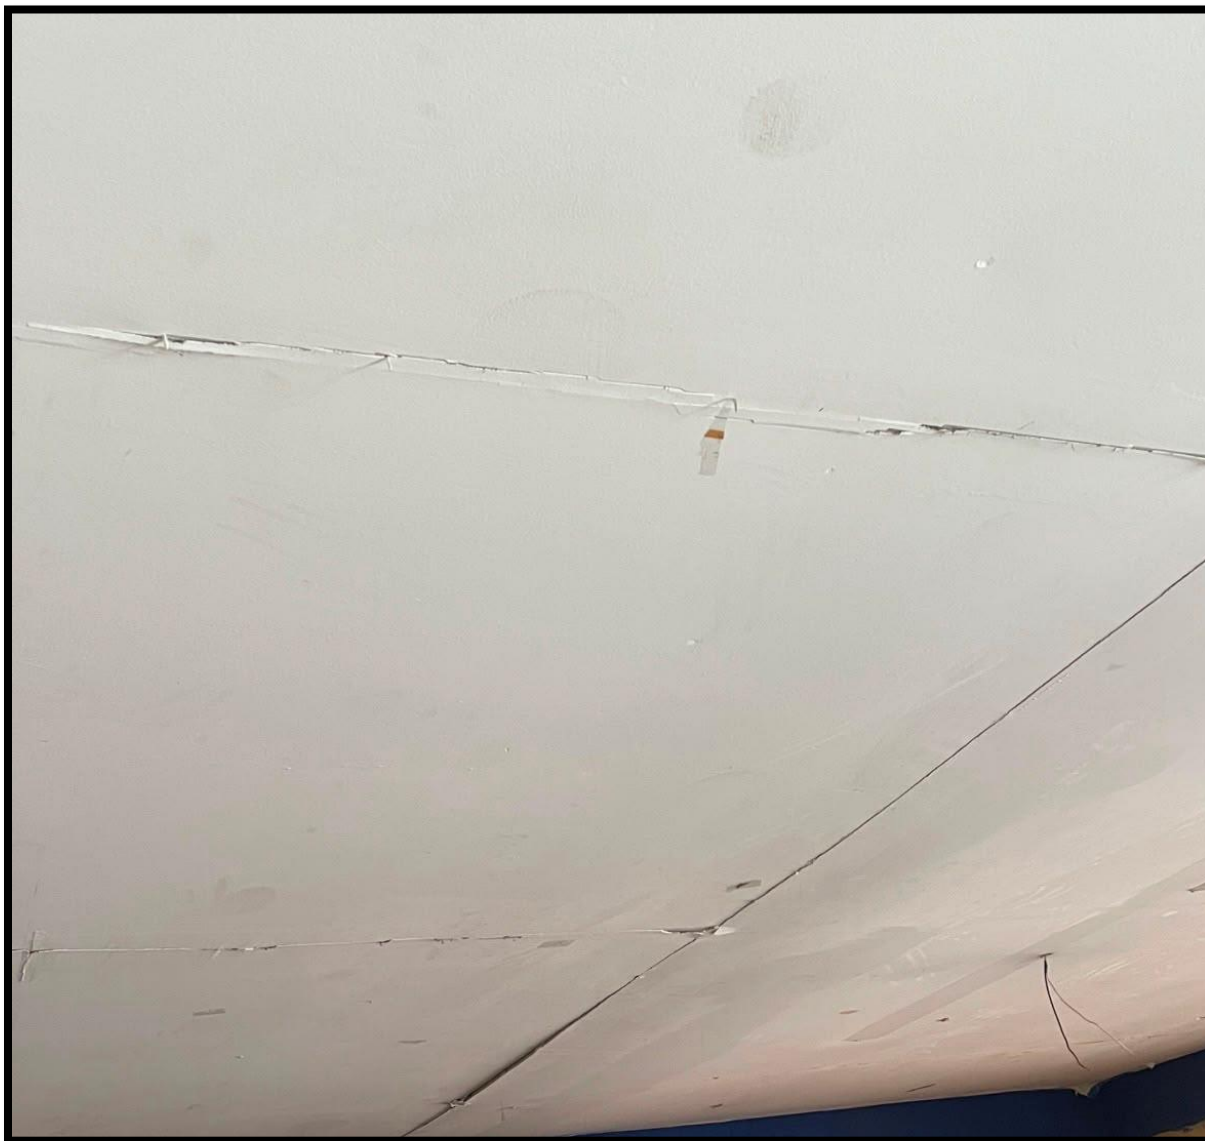
**Fotografía 4.** Desprendimiento y dilatación en uniones de las láminas de panel yeso en cielo falso.

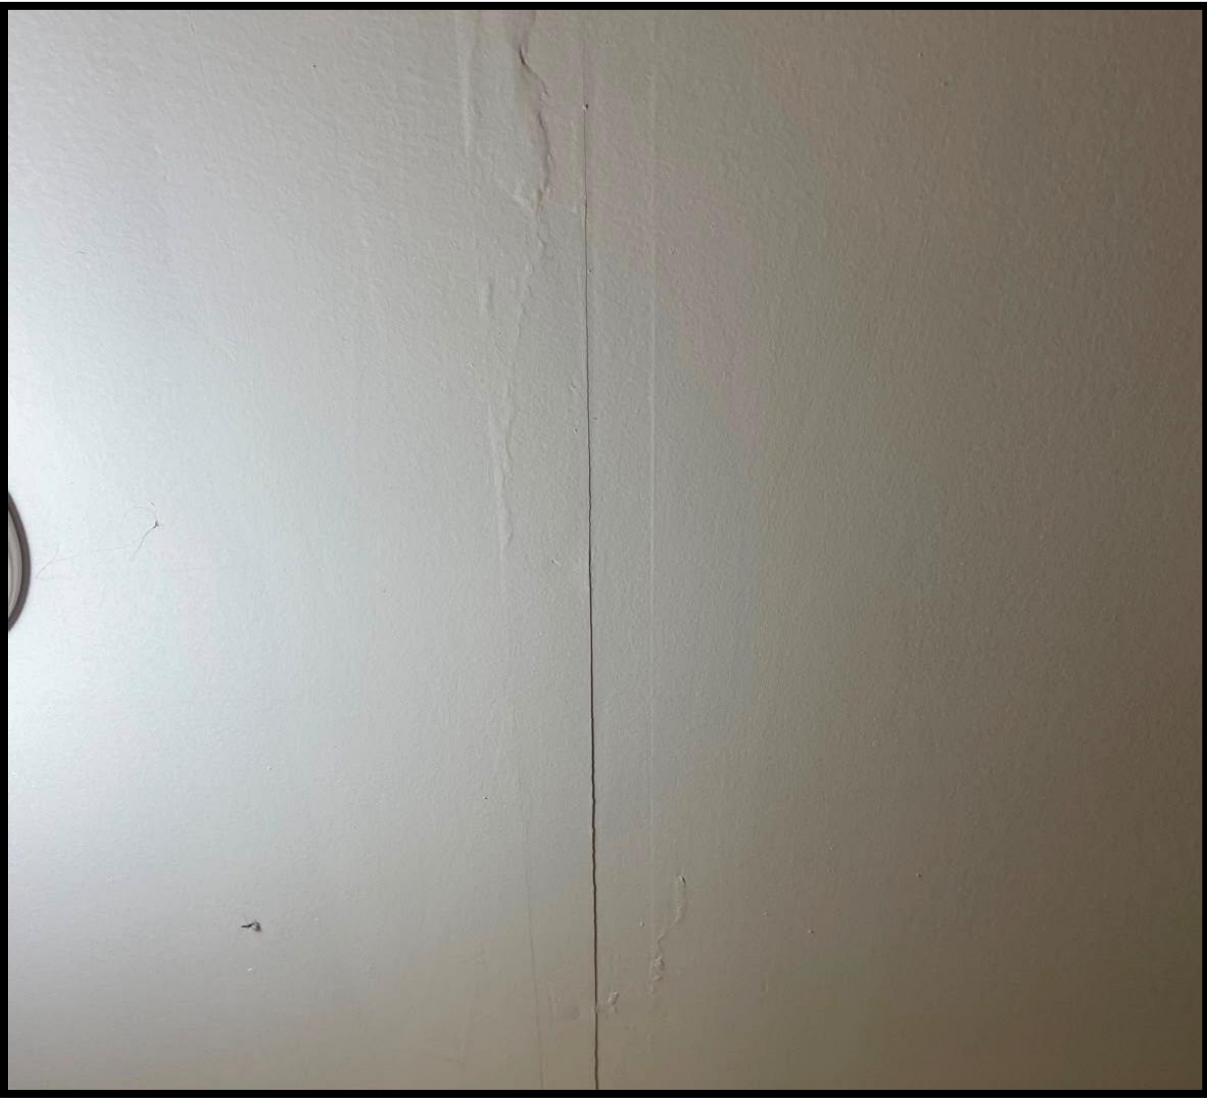
**Fotografía 5.** Dilatación en panel yeso de cielos.

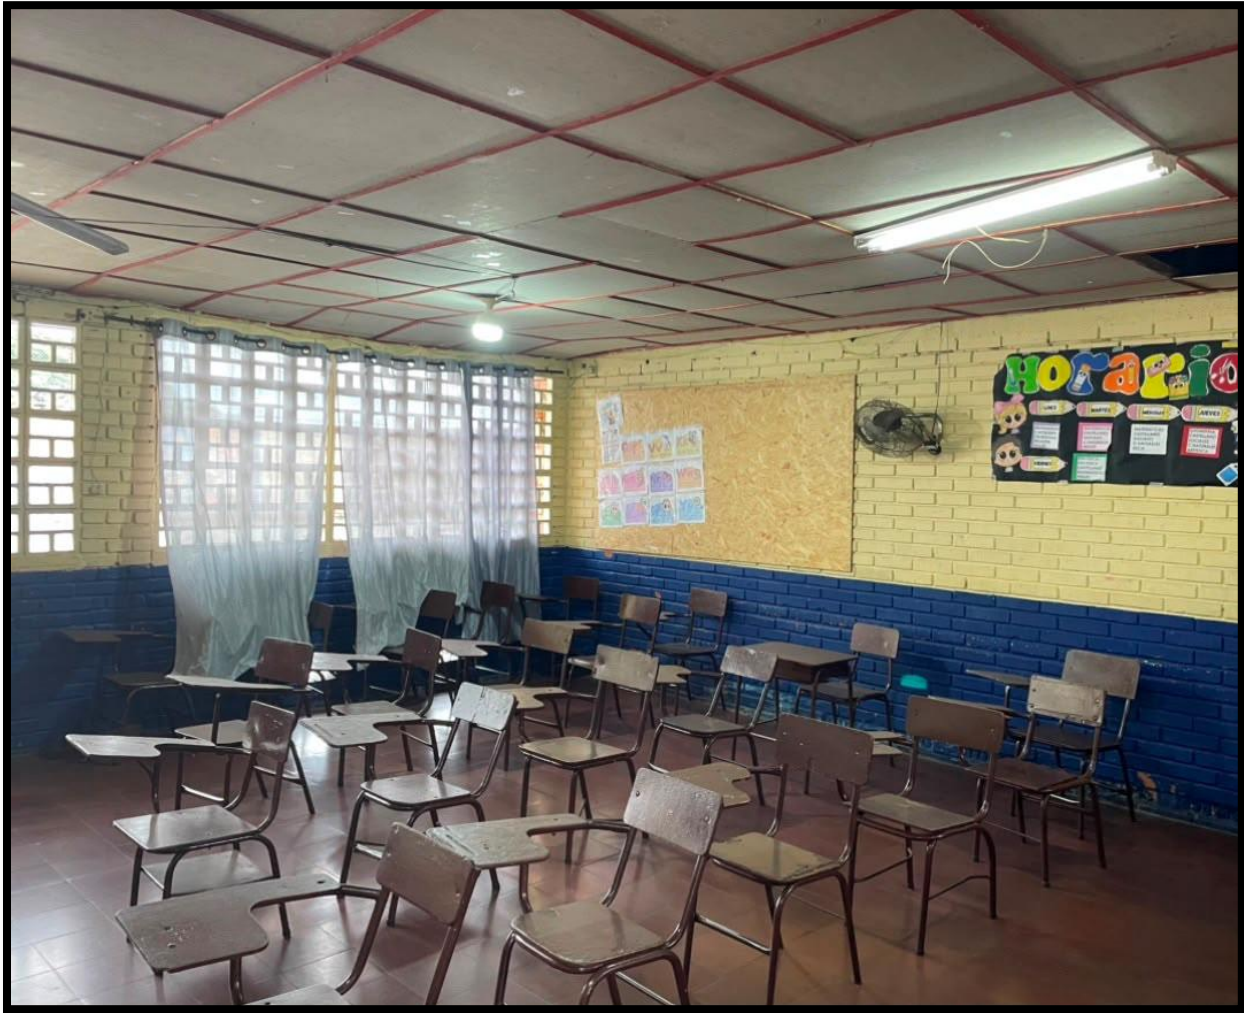
**Fotografía 6.** Aula de clases sin afectación estructural.
